## 地震後の点検

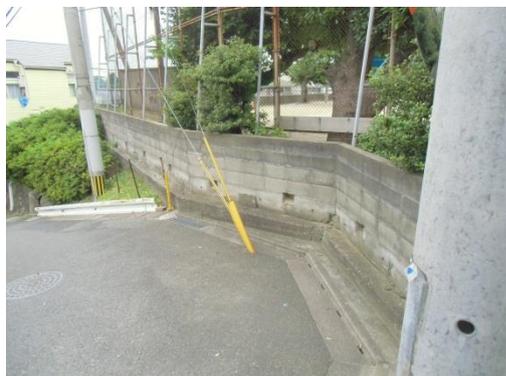
<写真1>外から見た北門近くのブロック塀

本校でも、敷地がどのように囲まれているか、状況をもう一度確認しました。本校の場合は、ほとんどが金網製のフェンスで囲まれています。北門付近に一部ブロック塀がありますが(写真1)、ご覧のとおり、裏側は、運動場の土で支えられており(写真2)、すぐには倒れそうにありません。

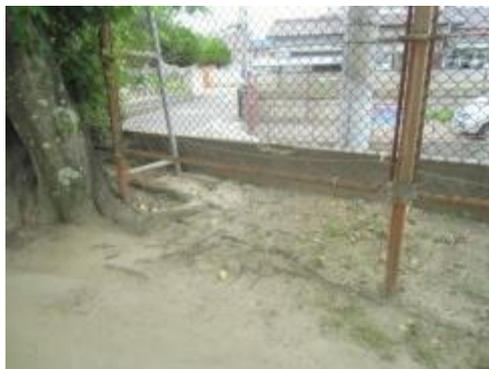
<写真2>運動場から見た同じブロック塀

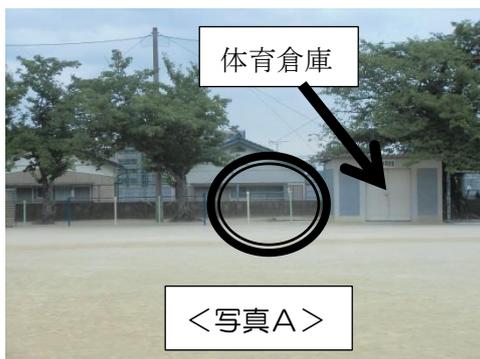
<写真A>

写真Aの○の部分に一本のサクラの老木がありました。以前から危険を指摘されていた

ので、専門業者に診断してもらいました。「樹皮だけで支えている状態です。」との診断結果でしたので、すぐに伐採しました。

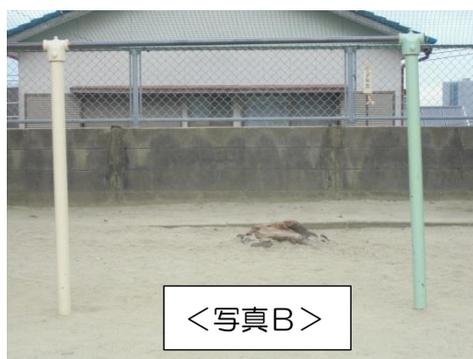
<写真B>

写真Bが、○の部分の拡大写真です。地面すれすれで切ってしまうと、つまずくおそれがあるため、低い切り株を残す形にしています。運動会当日には、たくさんの幼稚園児なども集まるので、運動会前に伐採を終えました。
